COMMUNE LES ORMES-SUR-VOULZIE (77)

CAPTAGE AEP N° 02598X0005 /P1

ETUDE HYDROGÉOLOGIQUE PRÉALABLE À LA MISE EN
PLACE DES PÉRIMÈTRES DE PROTECTION
ET
ETUDE DE L'AIRE D'ALIMENTATION DU CAPTAGE
(PHASE 1 ET 2)

Octobre 2016

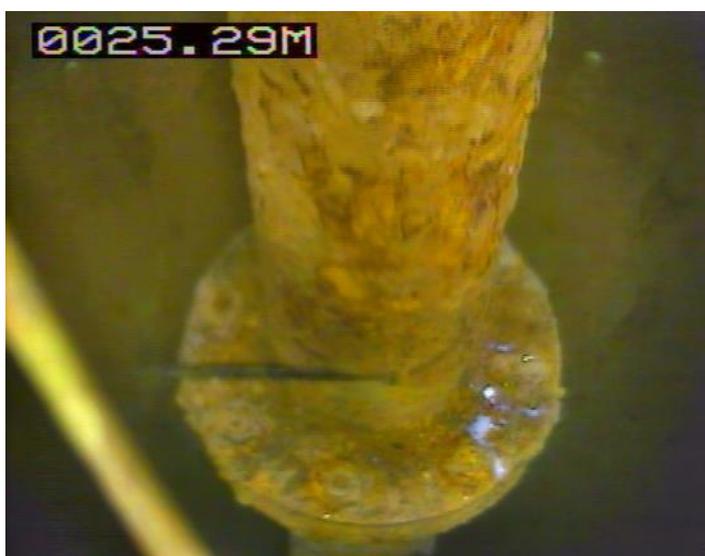
Figure 3 : Exemple de corrosion avancée de la colonne d’exhaure à brides actuellement en place (cloques et desquamations)

A noter que la colonne d’exhaure acier en place, à brides boulonnées, se trouve dans un état de corrosion très avancée (avec desquamations des tubes) dans la partie immergée (Figure 3). Son remplacement doit intervenir à court terme, au risque de perdre la pompe en fond d’ouvrage (risques de déchirures). La pompe est, elle, en bon état, avec une crépine d’aspiration bien dégagée.

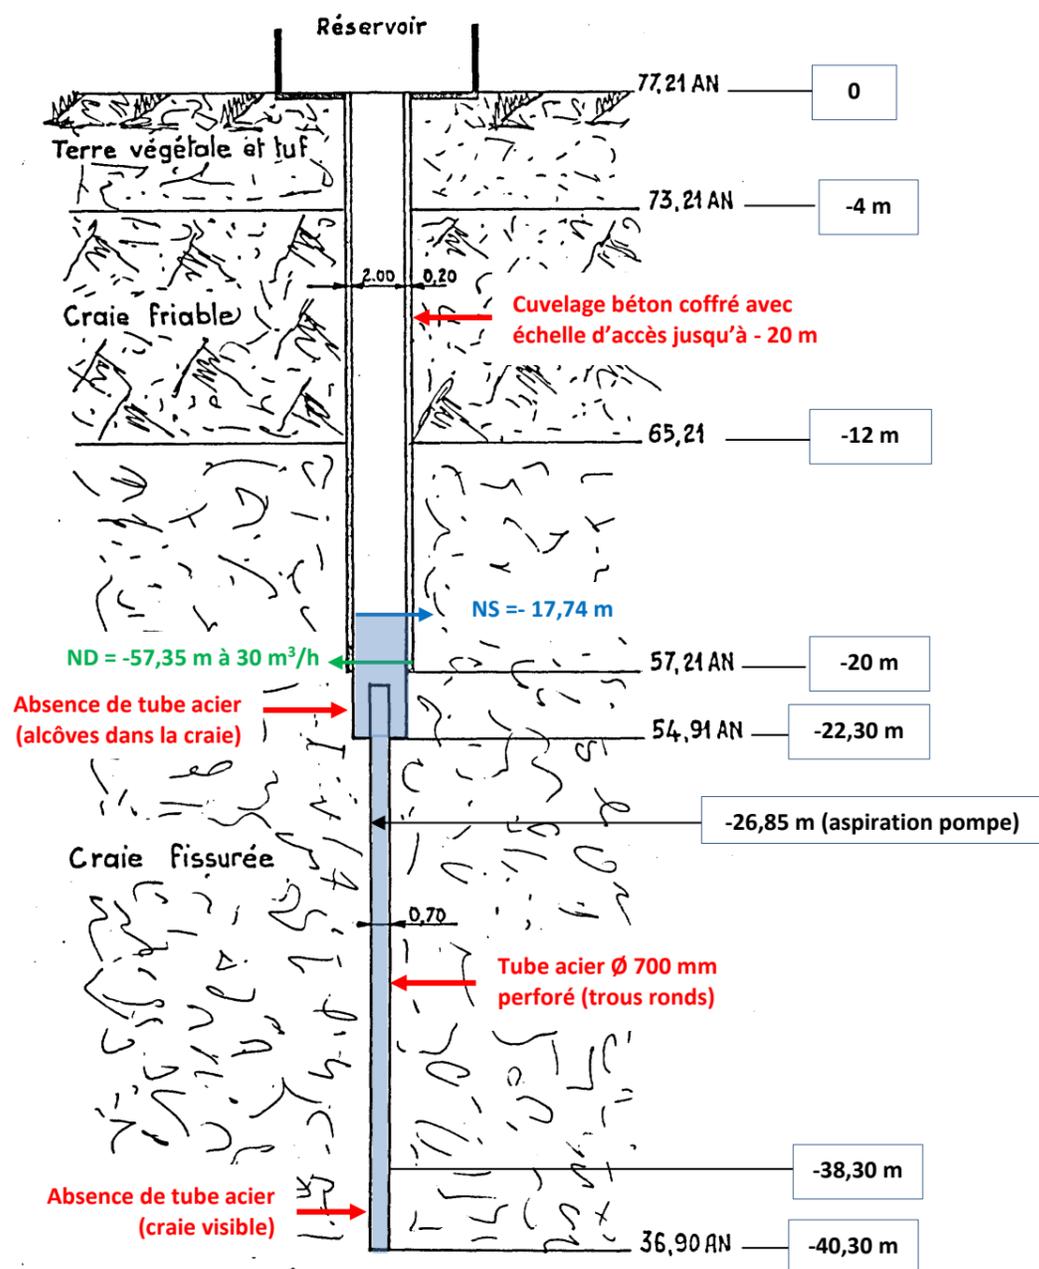
Figure 4 : Coupe technique de l’ouvrage et synthèse de l’inspection caméra d’avril 2016

Malgré son ancienneté et sa conception particulière, l’ouvrage est en bon état général. Il n’a été détecté aucune fissure, ni disjointement, échancre ou perforation dans le cuvelage béton coffré. Malgré quelques interstices visibles au niveau des jonctions du cuvelage, il n’a pas été détecté de suintements ou de venues d’eau sur la partie supérieure de l’ouvrage qui correspond à la zone non saturée de l’aquifère crayeux.

Aucun désordre majeur n’a été constaté sur le tube acier \varnothing 700 mm lors du passage caméra (absence de perforation « anormale », déchirure, fissure ou disjointement). A noter toutefois que le concrétionnement peut masquer certains désordres. En fond, l’ouvrage est remblayé sur environ 1,10 m de hauteur par divers matériaux : particules fines, sables, écailles de corrosion, objets divers liés à la pose des pompes ...

L’inspection caméra réalisée le 06/04/2016 par la société SOLEO Mesures et Développement (03) n’a montré aucun désordres majeurs du captage (voir ANNEXE 1).

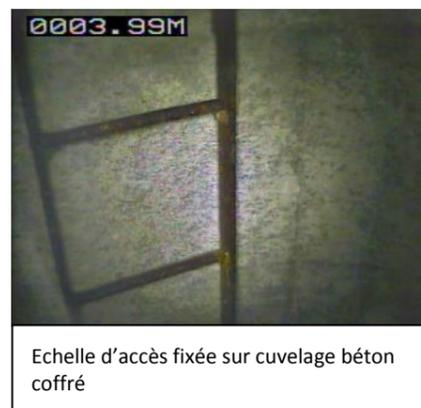
Echelle d'accès fixée sur cuvelage béton coffré

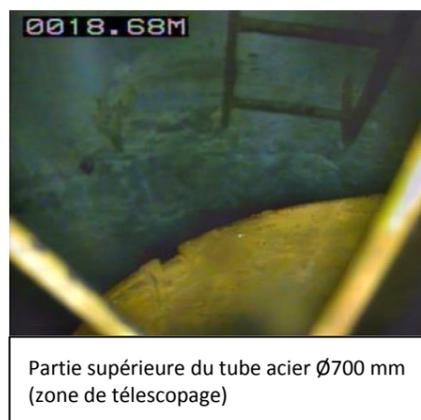
Partie supérieure du tube acier Ø700 mm (zone de télescopage)

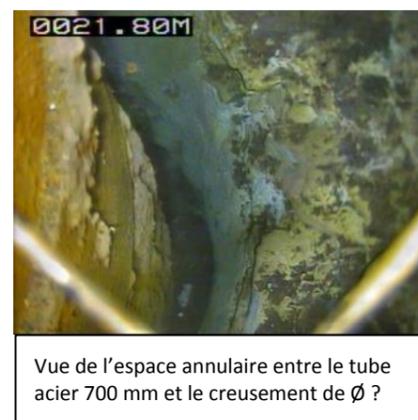
Vue de l'espace annulaire entre le tube acier 700 mm et le creusement de Ø ?

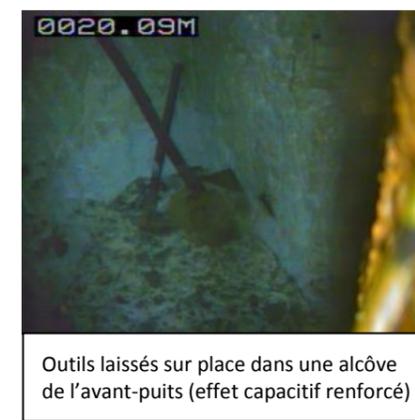
Outils laissés sur place dans une alcôve de l'avant-puits (effet capacitif renforcé)

bien visible. Elle semble compacte et indurée, sans traces de fissuration ou de drains karstiques. Après descente de la caméra dans l’espace annulaire (\varnothing 2000 / \varnothing 700), il est apparu à -21 m de profondeur, une alcôve latérale avec présence d’outils (tentative de creusement de drains horizontaux rayonnants ?). Pour des raisons techniques, il n’a pu être réalisé d’inspection sur la totalité de la circonférence de cet espace annulaire. D’autres alcôves ou départs de drains ont pu être réalisés au niveau de ce premier palier.

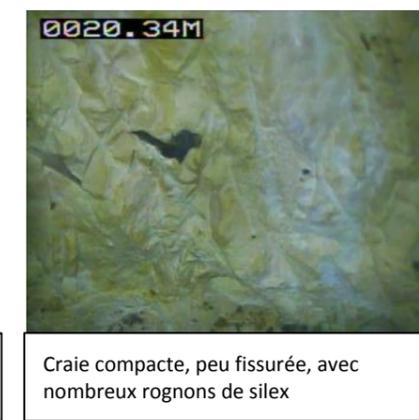
Craie compacte, peu fissurée, avec nombreux rognons de silex

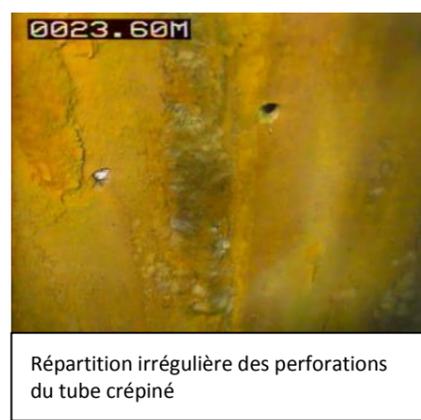
Répartition irrégulière des perforations du tube crépiné

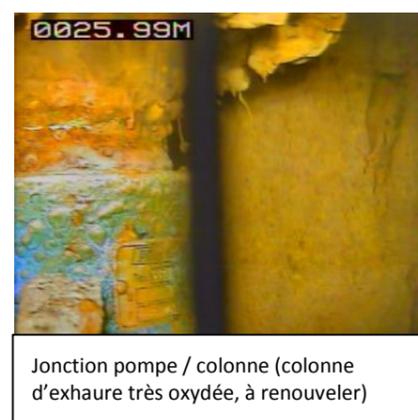
Jonction pompe / colonne (colonne d'exhaure très oxydée, à renouveler)

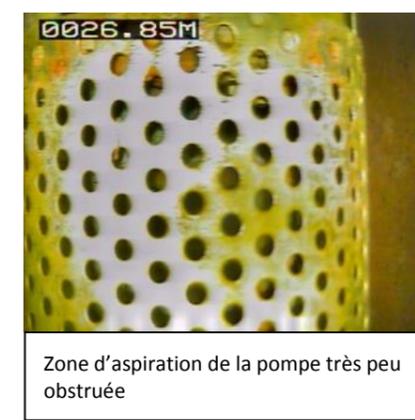
Zone d'aspiration de la pompe très peu obstruée

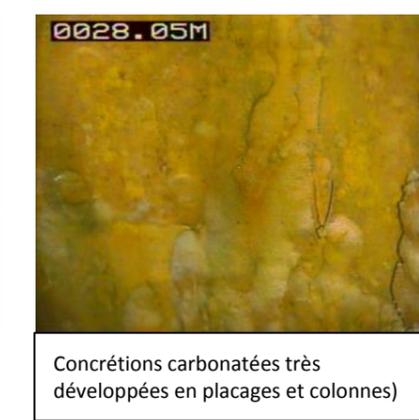
Concrétions carbonatées très développées en placages et colonnes

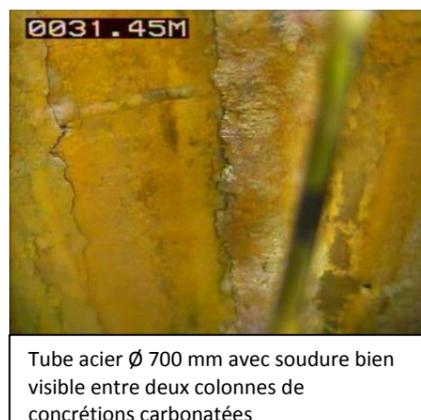
Tube acier Ø 700 mm avec soudure bien visible entre deux colonnes de concrétions carbonatées

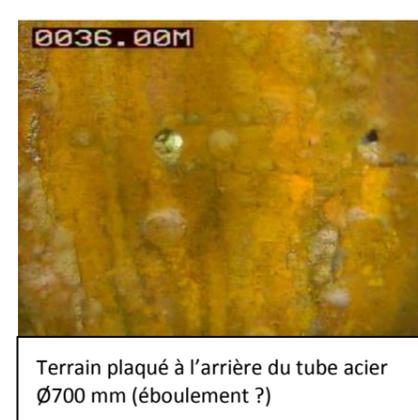
Terrain plaqué à l'arrière du tube acier Ø700 mm (éboulement ?)

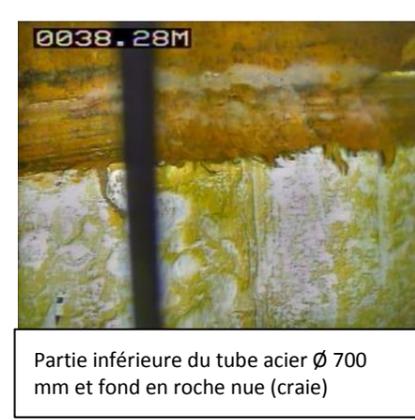
Partie inférieure du tube acier Ø 700 mm et fond en roche nue (craie)

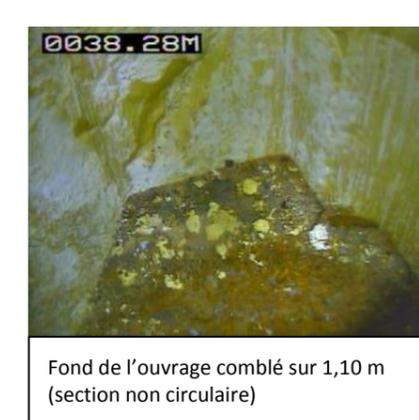
Fond de l'ouvrage comblé sur 1,10 m (section non circulaire)

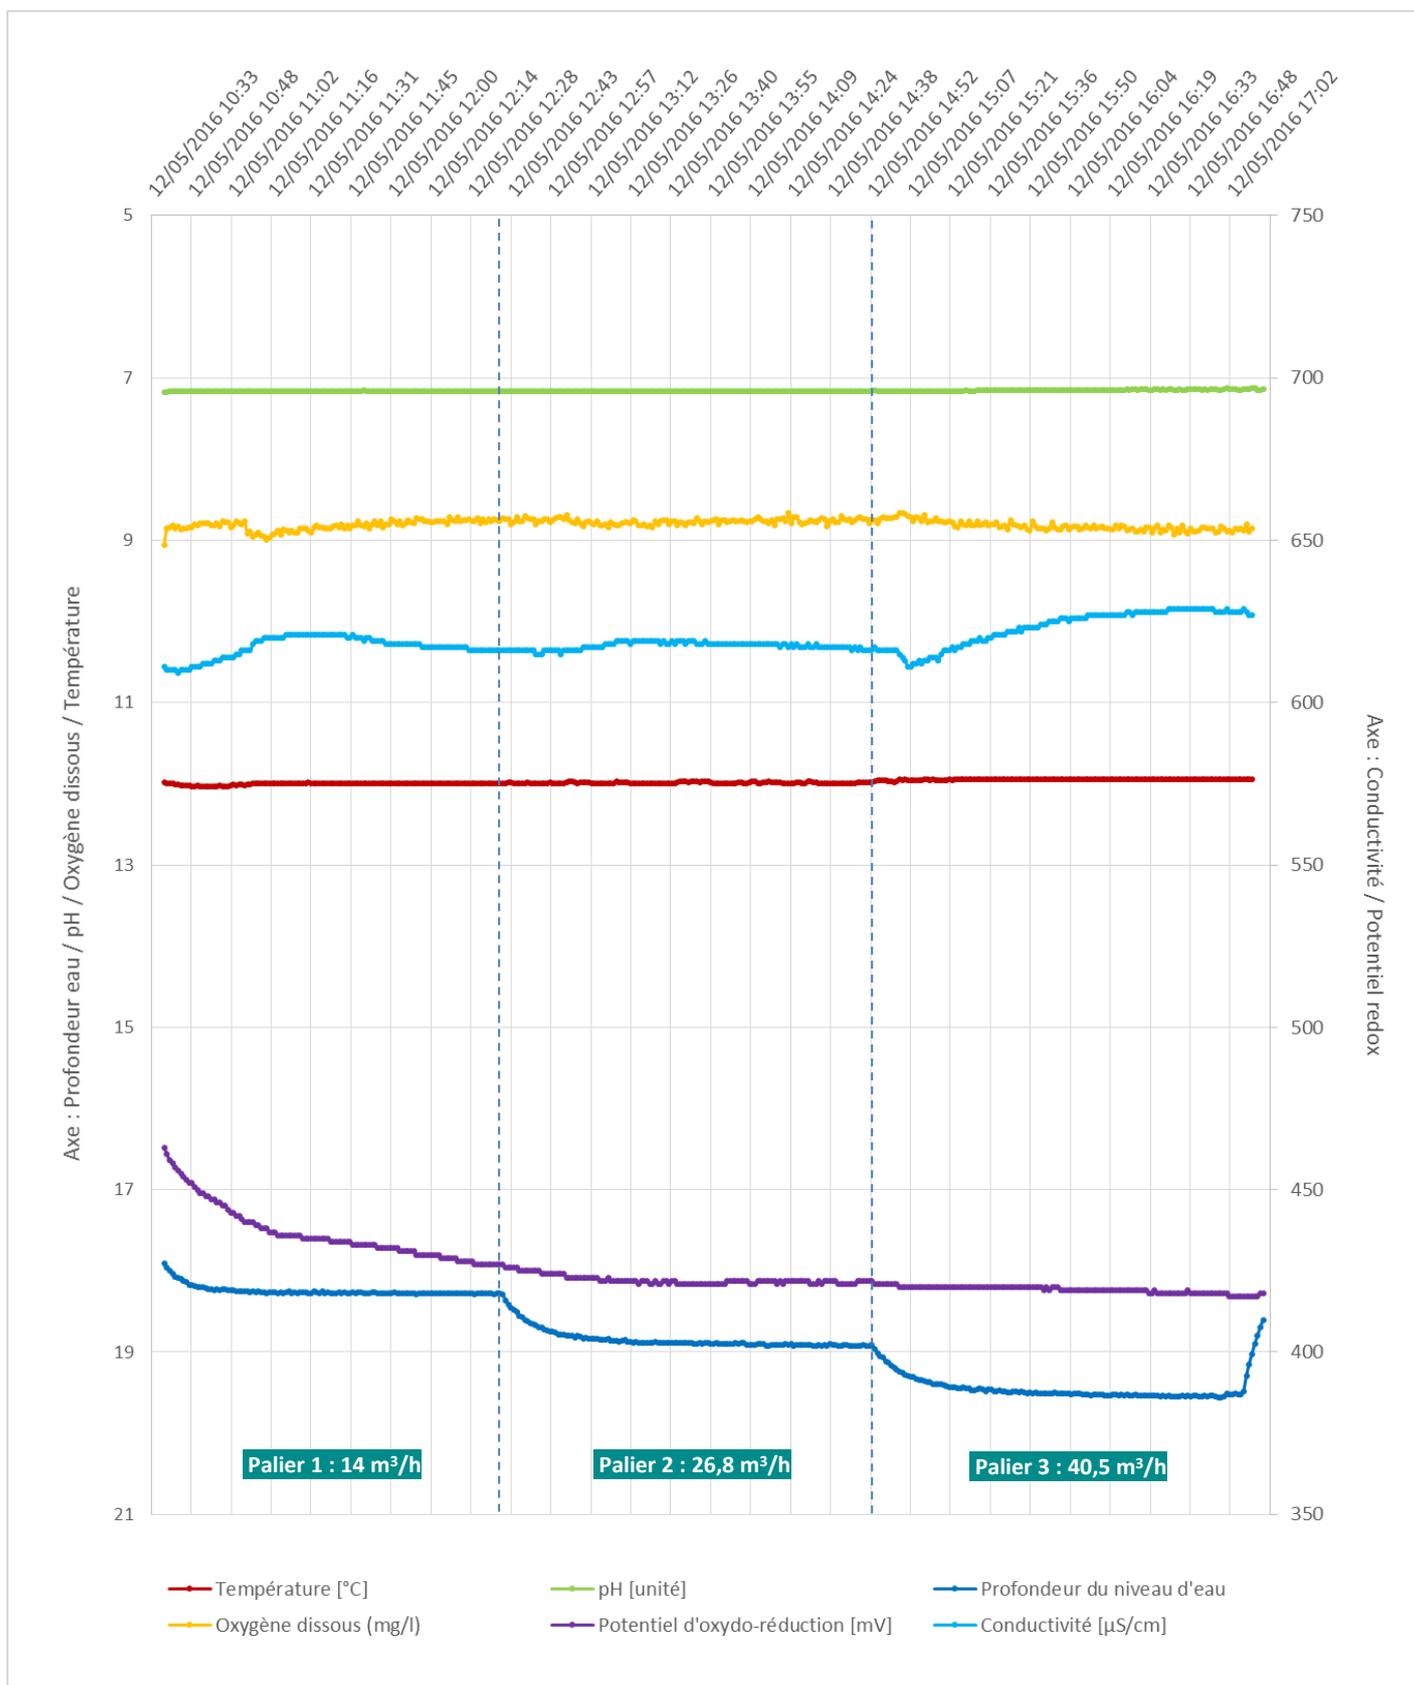
Figure 6 : Evolution des paramètres physico-chimiques mesurés durant les essais par paliers de débit

Un suivi continu *in situ* des paramètres physico-chimiques a été effectué lors des tests de pompage au moyen d’une sonde multi paramètres immergée à 25,50 m de profondeur. Les paramètres suivis ont été :

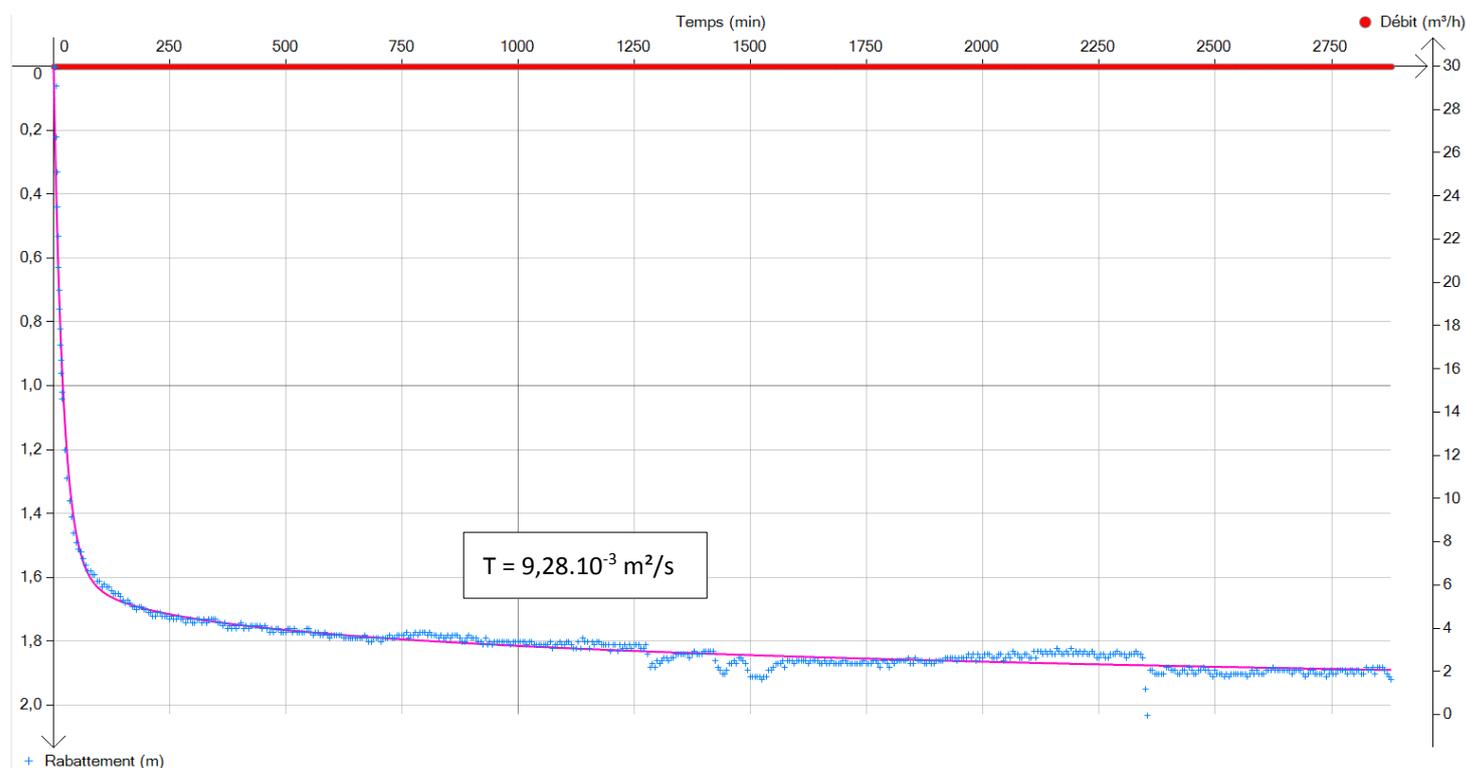
Figure 25 : Interprétation de l’essai longue durée de 48 h au débit de 30 m³/h par l’expression de THEIS

Cet essai longue durée a été réalisé dans les mêmes conditions que les essais par paliers de débits ; à savoir avec le même matériel d’enregistrement piézométrique et physico-chimique. La courbe du rabattement obtenue et son interprétation sont fournies par le graphique de la Figure 25.

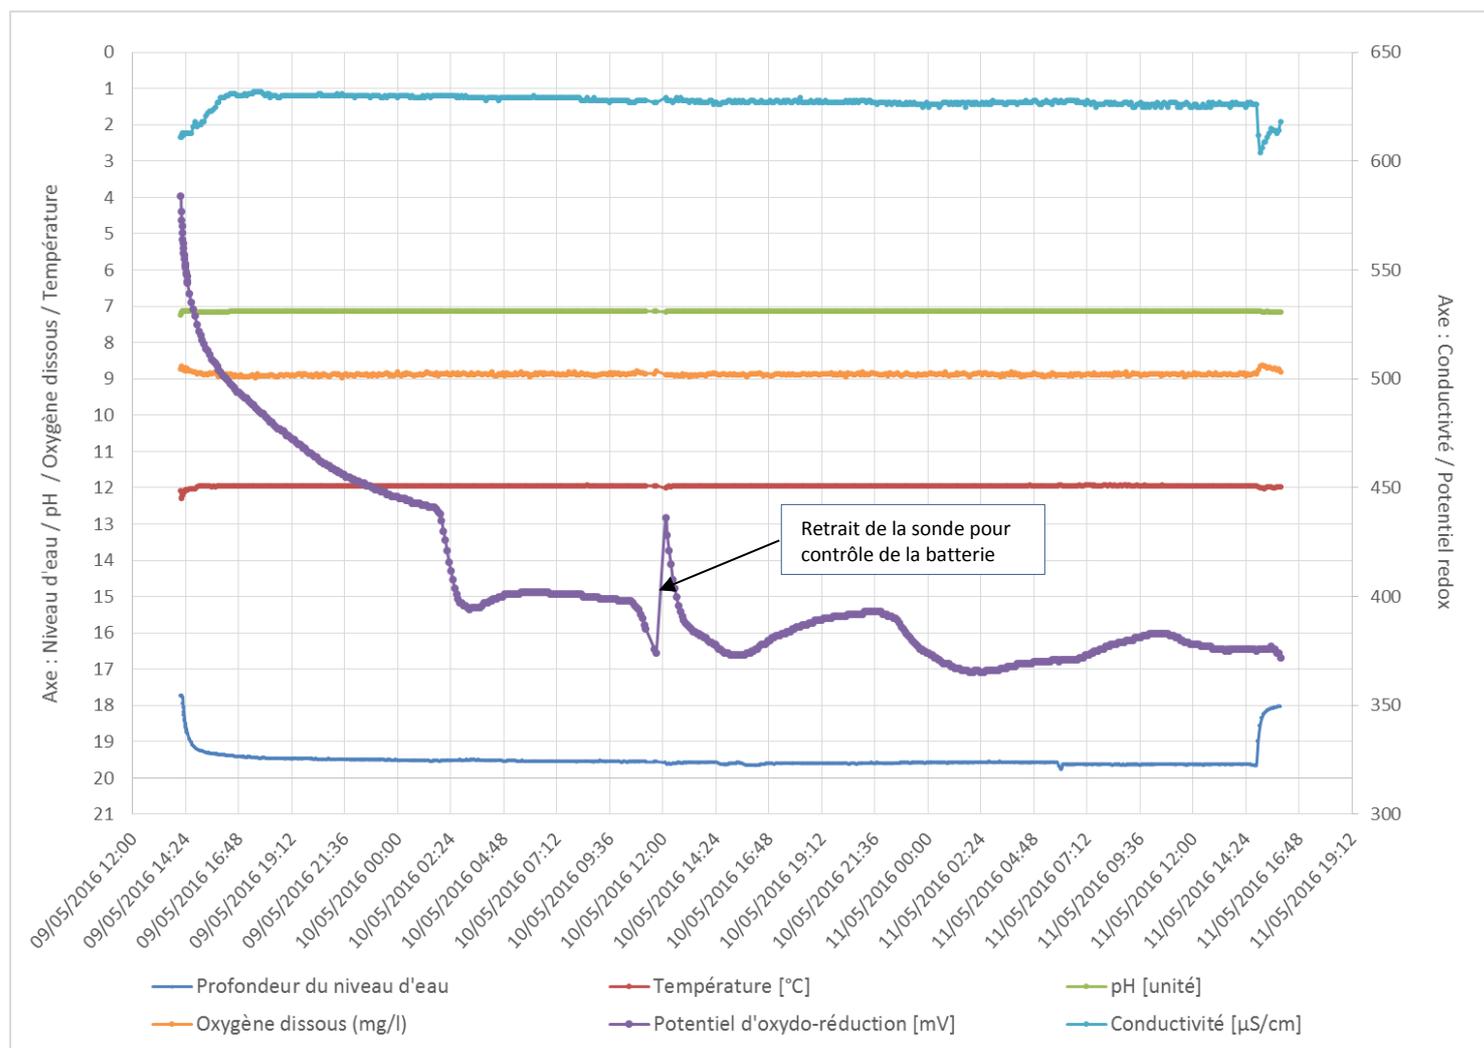
Figure 26 : Evolution des paramètres physico-chimiques mesurée durant le pompage longue durée 48 h

Afin d’identifier d’éventuelles influences d’autres masses d’eau (eaux superficielles), un suivi continu, in situ des paramètres physico-chimiques identiques à l’essai par paliers de débits a été effectué lors de l’essai de 48 h au moyen d’une sonde multi paramètres (HYDROLAB MS5) immergée à 25,50 m de profondeur.

Seule la courbe du paramètre Potentiel RedOx, paramètre instable, montre des variations importantes. Plus particulièrement, après une descente progressive du potentiel RedOx de 584 mV à 438 mV après 13,7 heures de pompage, la courbe montre des variations non négligeables. La cause de ces variations, qui ne sont pas observées sur les autres paramètres, est difficilement déterminable.

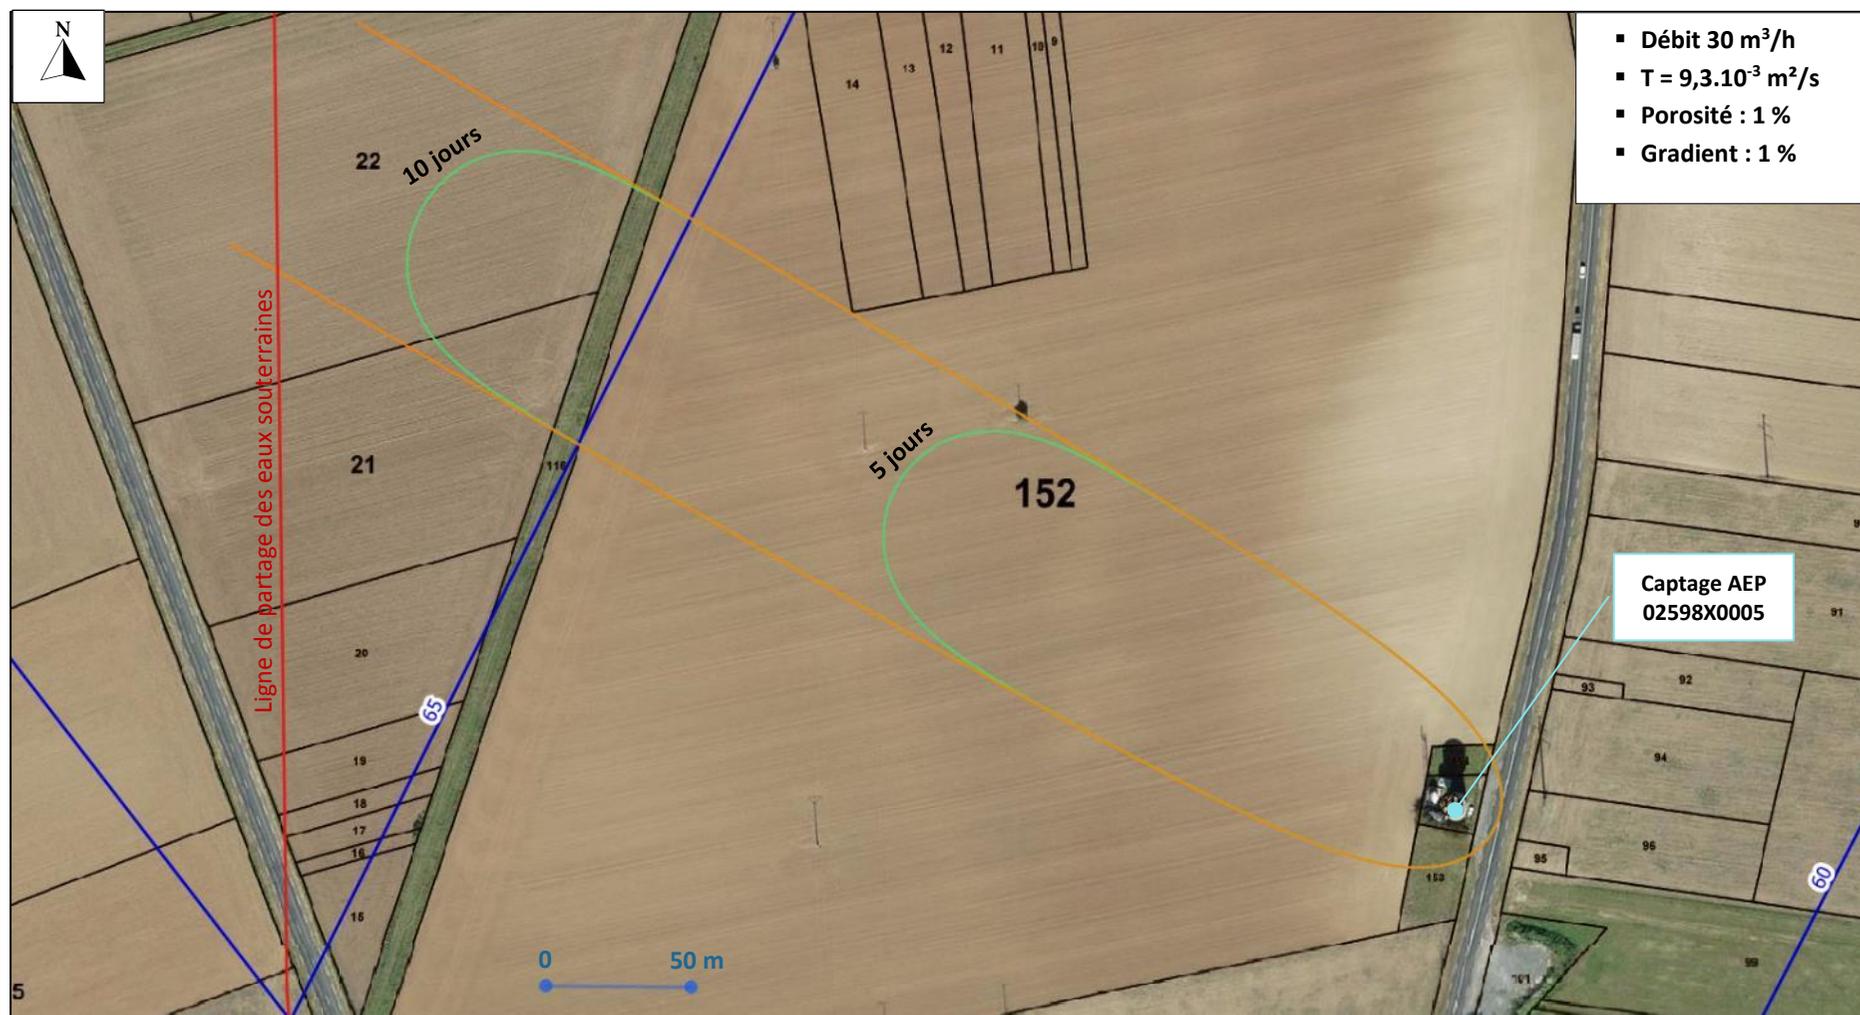
Figure 27 : Zone d'appel et Isochrones estimées par la formule de Wyssling pour un gradient de nappe de 1 % et une porosité cinématique de 1 % (d'après logiciel ZAPPEL)

Le contour théorique de la zone d’appel générée par le pompage à 30 m³/h a été calculé au moyen du logiciel ZAPPEL développé par le BRGM, qui utilise la formule de Wyssling.

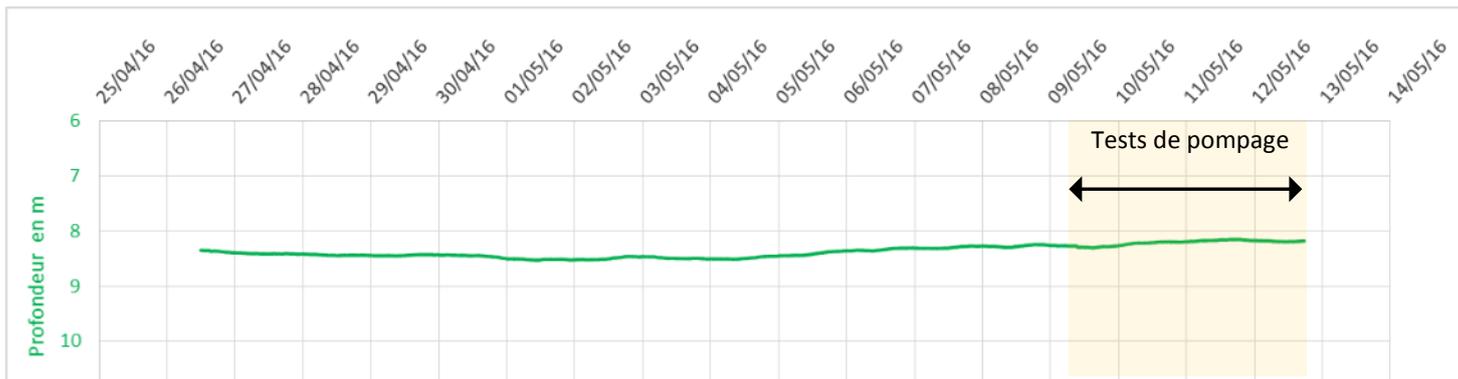
Figure 32 : Evolution de la profondeur du niveau d’eau dans le puits d’observation entre le 26/04/16 et le 12/05/16

Les mesures piézométriques réalisées sur la période du 24/04/16 au 14/05/16 sur le puits d’observation ont été reportées sous forme de graphiques permettant directement de constater les variations (voir Figures 32 et 33). La chronique d’enregistrement du niveau d’eau du puits d’observation ne montre aucun impact direct des phases d’exploitation quotidiennes du captage, ni de la période de tests de pompage effectuée. Le niveau d’eau est même en phase de légère remontée d’une quinzaine de centimètres lors du démarrage des essais. Ceci confirme que le rayon aval de la zone d’appel est inférieur à 200 m (distance forage/puits).

Comme attendu, il apparaît que ces variations se corrèlent tout à fait avec les variations barométriques (voir Figure 32). Toutefois, comme le montre le graphique 34, la Voulzie a amorcé une légère crue lors du démarrage des essais le 09/05/16 qui semble s’être répercutée par une légère augmentation du niveau du puits d’observation.

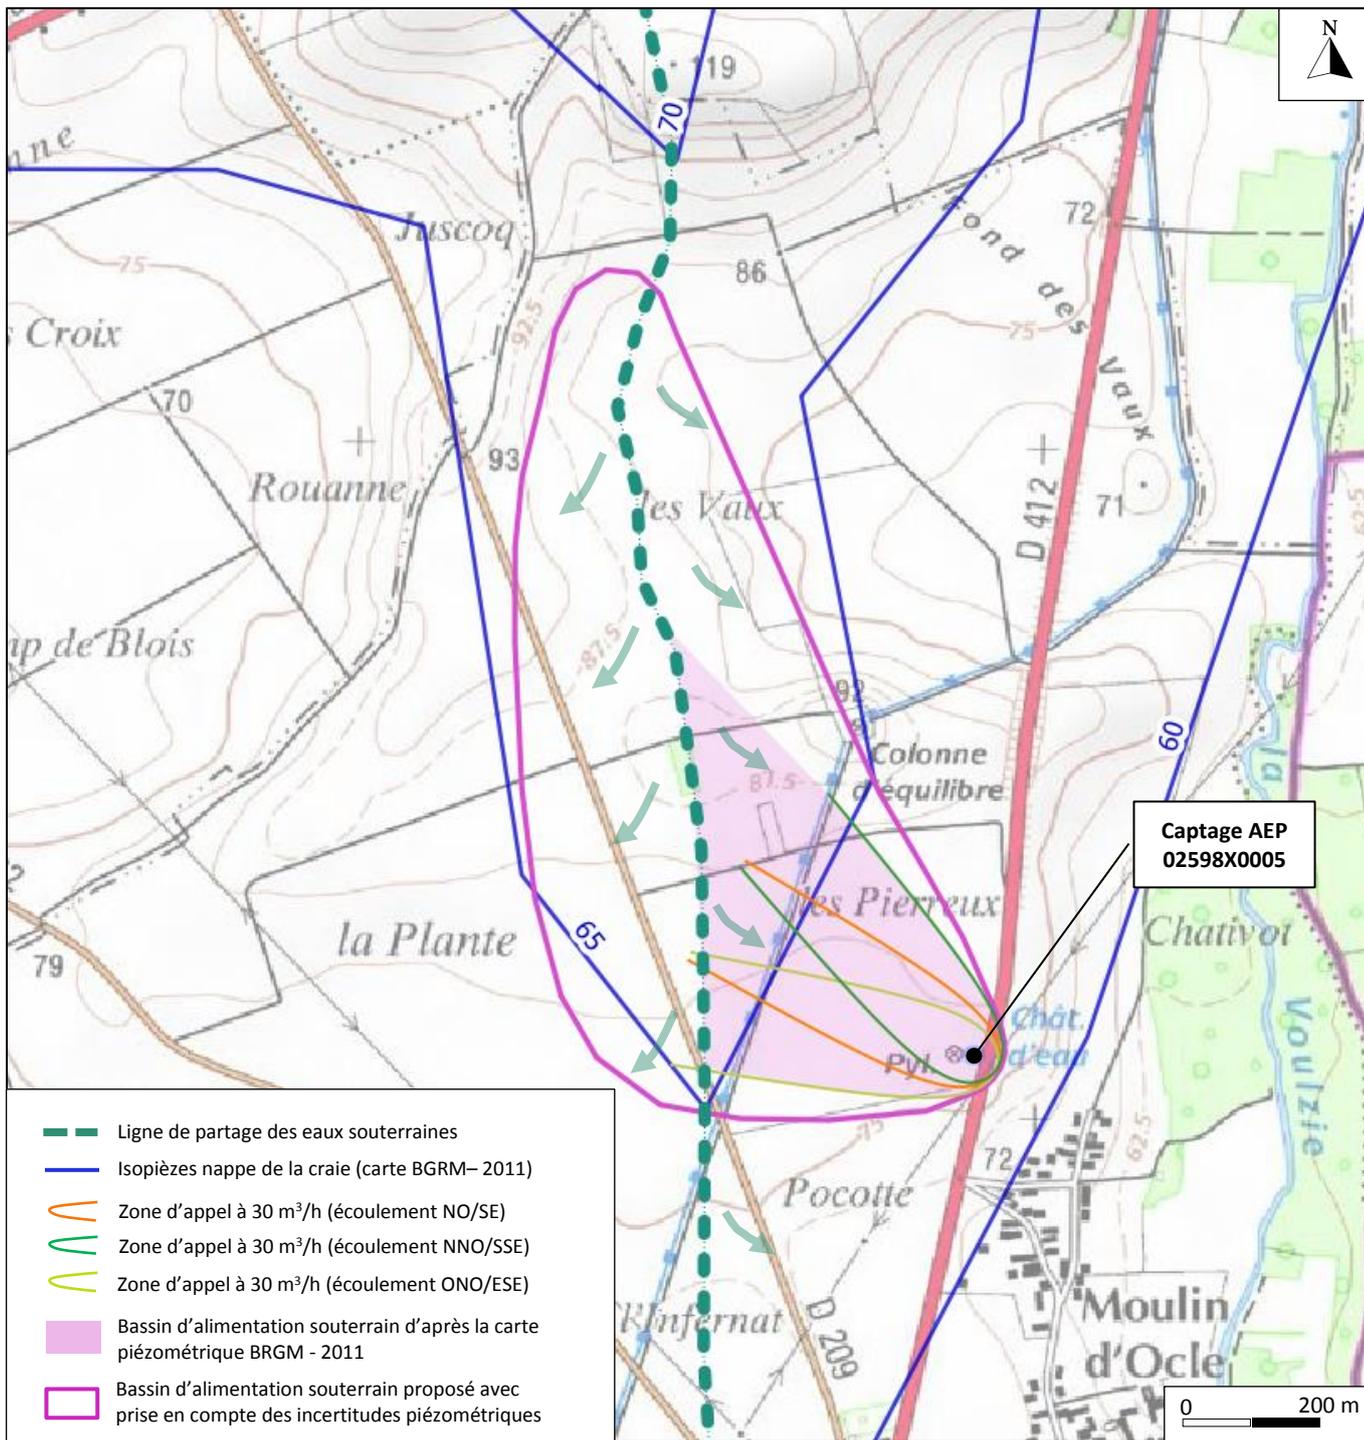
Figure 35 : Détermination du bassin d'alimentation souterrain

En appliquant une valeur annuelle moyenne d’infiltration efficace de 183 mm/an⁵, il apparaît que la recharge moyenne annuelle de la nappe libre de la craie au droit du bassin souterrain de 17 hectares obtenu ne serait que de 31 110 m³ ; soit seulement 38,7 % des 80 304 m³/an prélevés via le captage en 2015. Ceci signifie, que dans la situation hydrogéologique présentée par la carte piézométrique de 2011, le prélèvement effectué par le captage des Ormes-sur-Voulzie entraînerait une surexploitation locale de la nappe de la craie (déstockage). Ceci se traduirait par une dépression piézométrique localisée avec modification du tracé des isopièzes dans ce secteur (ce qui n’a pas été pris en compte dans la carte piézométrique générale de 2011 du BRGM). A titre indicatif, pour compenser ce prélèvement annuel de 80 000m³ et ne pas générer de déficit volumétrique, le bassin d’alimentation souterrain devrait posséder une superficie minimale d’au moins 44 hectares.

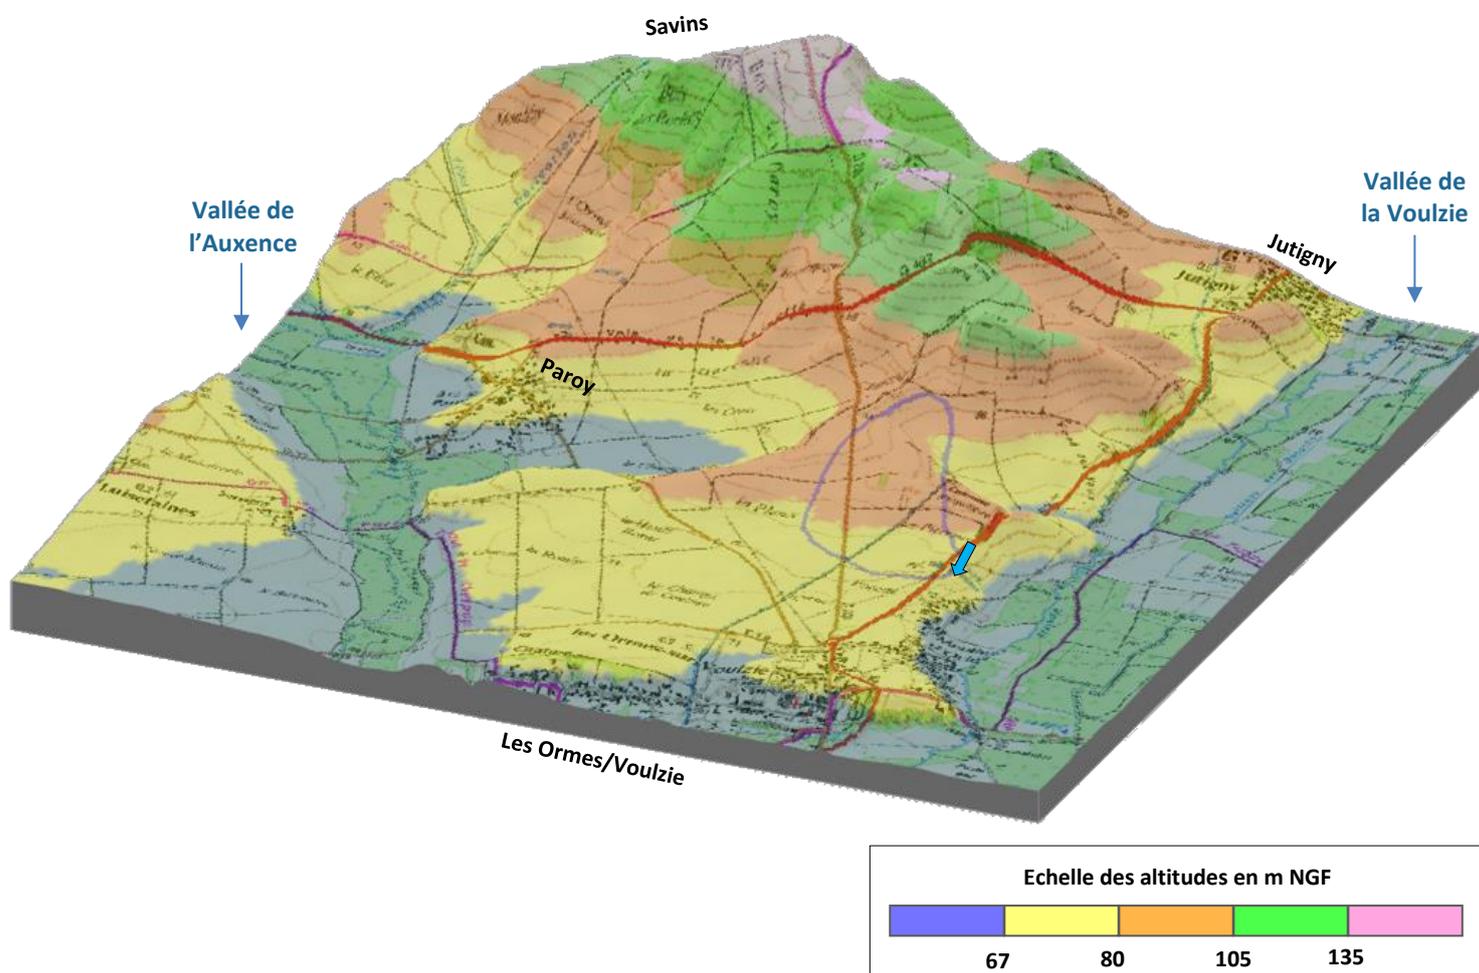
Figure 36 : Représentation topographique du secteur avec exagération de l’échelle verticale et report du bassin d’alimentation souterrain

A partir du Modèle Numérique de Terrain (IGN BD Alti 25 m), le secteur a été découpé en bassins versants principaux, et secondaires en raison des nombreuses vallées sèches qui témoignent du fort pouvoir infiltrant du secteur.
